Comune di  
**NOCERA INFERIORE (SA)**

**OGGETTO: INTERVENTO DI MANUTENZIONE ORDINARIA E STRAORDINARIA DEL SENTIERO DENOMINATO "PERCORSO DELLA SALUTE"**

**RELAZIONE TECNICA**

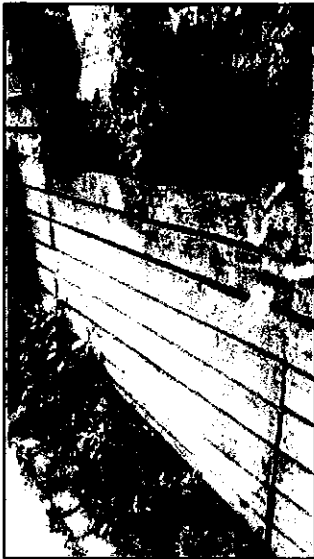
Le strutture in legno su sostegni in carpenteria in lamierino metallico costituenti le recinzioni e le staccionate risultano prevalentemente in buono stato anche se necessita il ripristino di alcuni tratti di staccionata e l'inserimento nelle recinzioni di alcuni traversi divelti ovvero mancanti oltre alla manutenzione ordinaria degli elementi lignei.

*Foto 6. Recinzione con traversi mancanti*

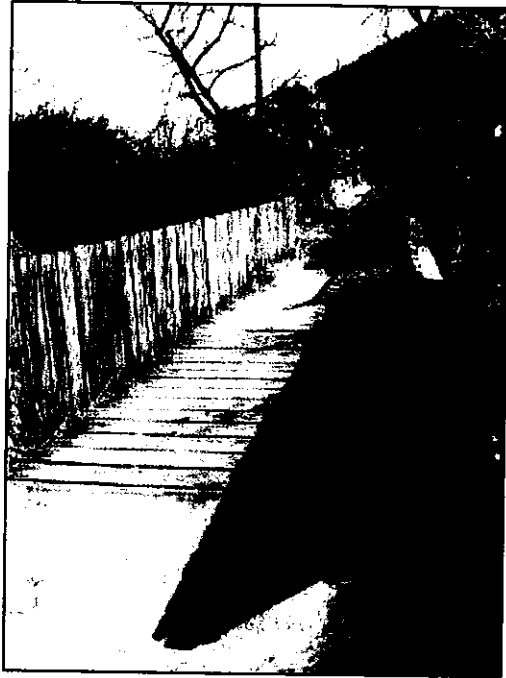
*Foto 9. Ponte Matrognana*

Per quanto concerne lo stato di conservazione dei due ponticelli in legno, questi necessitano di una manutenzione ordinaria agli elementi lignei e un controllo particolareggiato del tavolame costituente la passerella di passaggio.

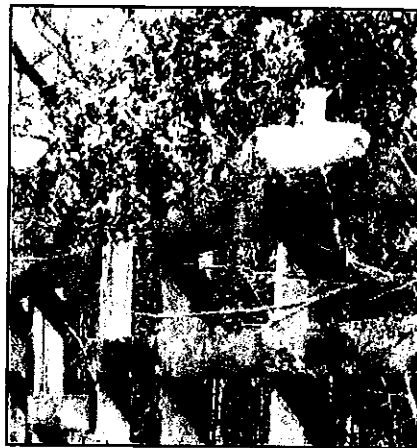
Infine, l'impianto di illuminazione stradale, consistente in circa 180 punti luce lungo tutto il percorso, risulta per lo più vandalizzato nel senso che molti punti luce hanno subito l'asportazione del gruppo di illuminazione e della relativa plafoniera mentre altri risultano danneggiati.

*Foto 11. Punto luce con plafoniera ovale*
